Pergolan

Limhamn
Januari 2020

Råd som kan förebygga ett vattenskadat golv orsakat av kylen

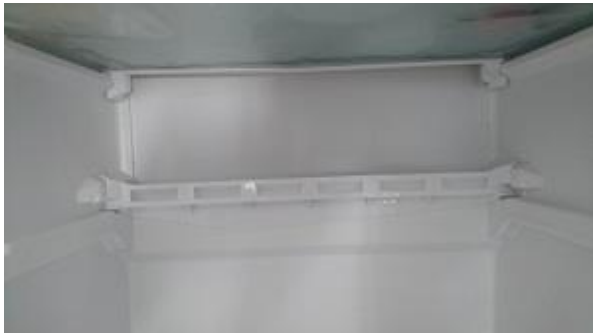
Bild 1

List över avrinningshålet

- ta ut kylens förvaringslådor vid avrinningslisten
- ta ut glashyllan mellan förvaringslådorna
- ta bort listen över avrinningshålet (se bild 1)
- rensa bort smuts i avrinningshålet (se bild 2) med t.ex. en bit tvättilina (ca 20 cm)
- sätt tillbaka allt på samma plats
- vattnet skall nu fritt rinna ner i en värmebehållare, där det förångas

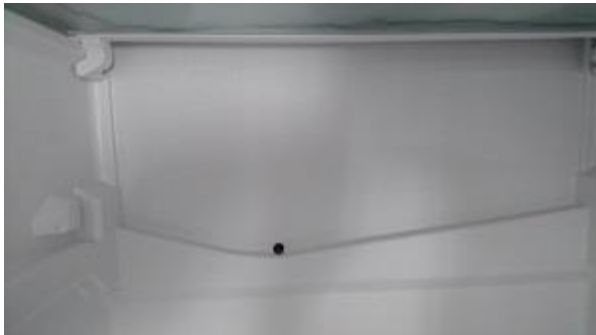
Bild 2

Avrinningshålet

Bomullstoppen kan föra smutsen längre ner i avrinningsröret och täppa igen, eftersom den är för kort.
